Fehlerbehebung: Touchscreen im Auslieferungszustand ohne Funktion

Sehr geehrter Neu-Besitzer einer ECoS 50200,

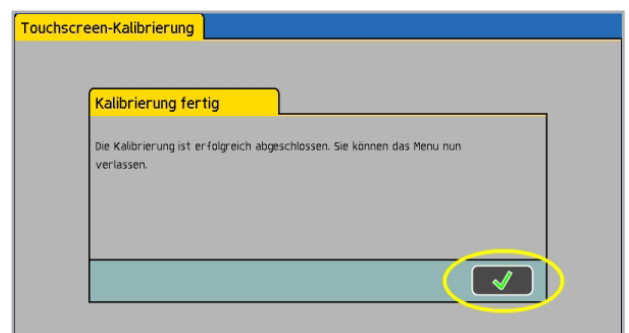
in einigen seltenen Fällen kann es vorkommen, dass der Touchscreen der ECoS im Auslieferungszustand ohne Funktion ist und auf Druck nicht reagiert.

Falls der Touchscreen auf Berührung nicht reagiert, muss er neu kalibriert werden. Normalerweise ist der Touchscreen ab Werk bereits kalibriert. Leider wurde bei der Produktion der ECoS bei einigen Geräten die Kalibrierung nicht gespeichert. Die unten beschriebene Vorgehensweise ist nur erforderlich, falls der Touchscreen nicht reagiert.

- Drücken Sie gleichzeitig die Tasten F2 und F7 des linken und rechten Fahrpults
- Es erscheint nun der Kalibrierungs-Bildschirm.
- Folgen Sie den Anweisungen auf dem Bildschirm: Drücken Sie mit dem beiliegenden Stift zunächst auf die nacheinander erscheinenden roten und grünen Kreuze. Versuchen Sie hierbei, die Kreuze möglichst exakt zu treffen.
- Es erscheint nun die Meldung „Kalibrierung fertig“. Durch Drücken des „OK“-Buttons wird die Kalibrierung gespeichert. Sie können den Touchscreen nun wie vorgesehen verwenden. Sollte die Meldung „Kalibrierung konnte nicht abgeschlossen werden“ erscheinen, sind die Kreuze nicht genau genug getroffen worden. Wiederholen Sie in diesem Fall die Prozedur.
